# Caso Práctico

## Aguas y Aguas Residuales

**Lugar:** Los Ángeles, California, Estados Unidos

**Aplicación:** Cubierta de FRP para las bombas de tornillo en planta de recuperación de agua

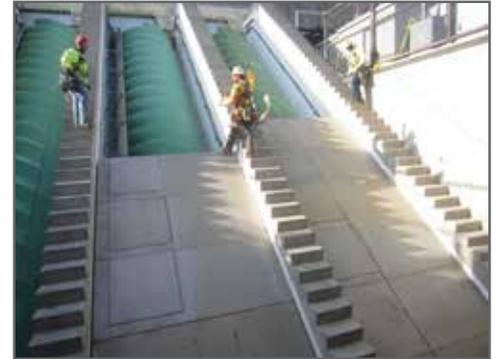
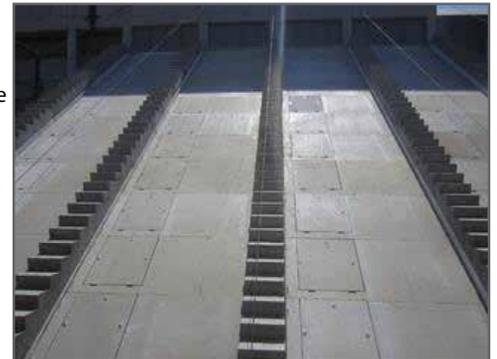
Fibergrate creó cubiertas de plástico reforzado con fibra de vidrio hechas de rejilla moldeada resina VEFR en color gris oscuro, placa de fibra de vidrio, y perfiles estructurales Dynaform, que se unen a la estructura principal de las bombas con bisagras de acero inoxidable. Esta aplicación no solamente luce bien, sino que también cumple con los requisitos del cliente:
