CASO DE ESTUDIO

Ubicación: Túnel de Autolavado - Boston, Massachusetts

Aplicación: Cubiertas de Ventilación y Trinchera

Productos: Rejilla Moldeada Fibergrate®, Placa Moldeada Fiberplate®

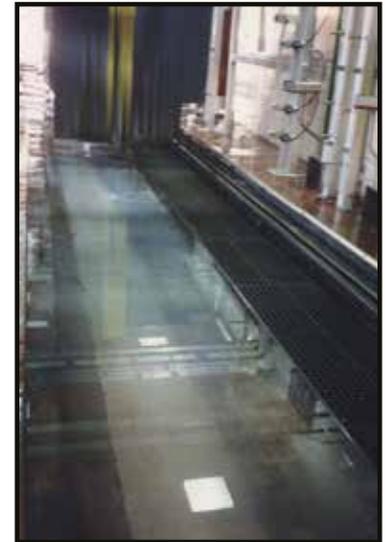
Fibergrate instaló rejilla moldeada de malla cuadrada de 1-1/2" con 1-1/2" de profundidad. La resina de la rejilla CP-84 es una resina premium de poliéster de grado químico que ofrece una excelente resistencia a la corrosión. Por lo tanto, la rejilla de FRP (Plástico Reforzado con Fibra de Vidrio) no se dañaría con el jabón y químicos, como las rejillas de acero y aluminio. Ofreciendo una superficie resistente al deslizamiento, esta rejilla proporciona una base sólida en todo tipo de condiciones resbaladizas, incluyendo grasa, agua, aceite, químicos y material residual. Los propietarios del autolavado estaban muy satisfechos con los resultados. La propiedad liviana de la rejilla hace que sea sencillo removerla para inspecciones o limpieza. Lo más importante es que la rejilla no se oxidará y no requiere ningún tratamiento para prevenirlo.

Además, varios vehículos pasaron sobre la pista y no causaron daños estructurales en la rejilla. Esto es debido a la composición integral de la hebra continua de fibra de vidrio entretejida en todo el panel y colocada en una matriz de resina de alta calidad. Los propietarios del autolavado también utilizaron la placa Fiberplate® para cubrir los tanque de recolección de agua proporcionando una superficie para caminar segura y resistente al deslizamiento para los trabajadores.
