CASO DE ESTUDIO

Fibergrate
Composite Structures

Ubicación: Acceso a la playa del parque howarth - Everett, WA

Aplicación: Puente peatonal sobre las vías del ferrocarril BNSF

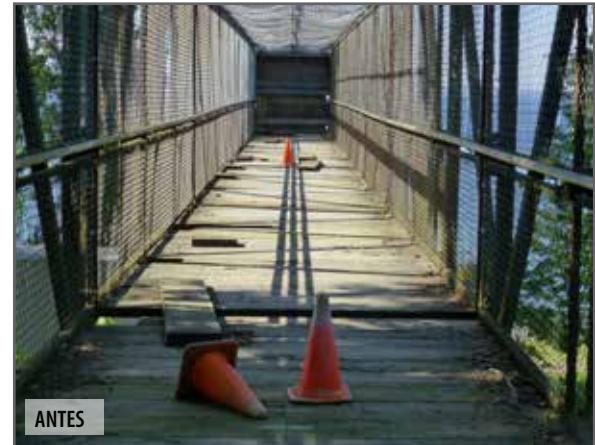
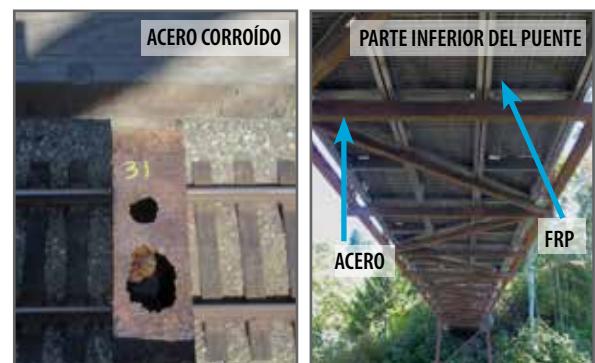
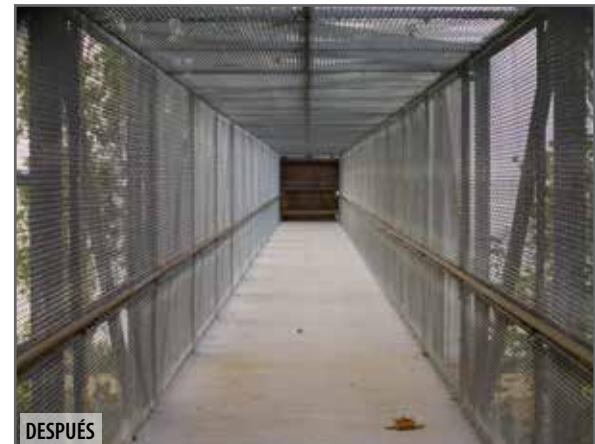
Los perfiles estructurales Dynaform® se diseñaron para sustituir los soportes de acero, sin necesidad de ser pintados. La estructura era lo suficientemente resistente para soportar la carga, pero lo suficientemente ligera como para que dos trabajadores pudieran transportarla hasta la colina y montarla. Se fabricaron protecciones contra arena Fiberplate® con resina Corvex® para desviar el agua y la arena de la estructura de acero recién recubierta, considerada estructuralmente sólida. Se utilizó rejilla pultruida para peatones Aqua Grate® como superficie para el piso del puente, cumpliendo con la normativa ADA. El 12% de abertura en la superficie de la rejilla permitía el paso tanto de agua como de arena. Las soluciones de FRP de Fibergrate proporcionaron a la ciudad una solución de reparación muy económica y de bajo mantenimiento, que garantizará a los visitantes de Howarth Park años de acceso seguro a este valioso rincón en la playa.

Los soportes de acero expuestos a la intemperie con cubiertas de madera nunca permitieron que el acero se seca, evitando así la formación de la pátina de óxido necesaria para proteger al acero. En un corto lapso de 28 años, el acero se había oxidado y deteriorado. El acero resistente a la intemperie se usó originalmente para reducir el mantenimiento y prolongar la vida útil, que se pensaba que era de más de 100 años. Reemplazarlo sería costoso y las reparaciones en el ferrocarril BNSF serían difíciles. Llegar al puente también era difícil. Debido a su ubicación en una colina, solo se podía acceder por escaleras.
