# CASO PRÁCTICO

## Metales y minería

**Ubicación:** Gainesville, Texas

**Aplicación:** Superficies en taller de galvanización

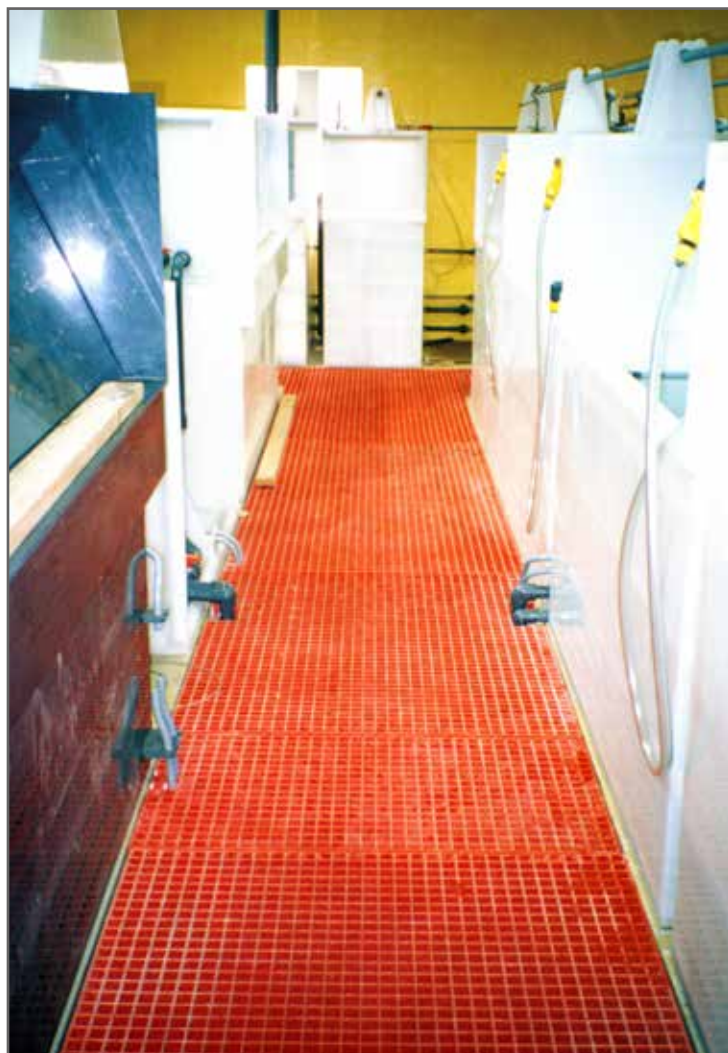
Fibergrate suministró una rejilla Vi-Corr® reforzada con fibra de vidrio, de 1" de profundidad y malla cuadrada de 1-1/2", que se instaló alrededor de los tanques utilizados en el proceso de galvanizado. Smith eligió estas rejillas por su probada resistencia a la corrosión, su alta resistencia, su fácil instalación y su menor costo total de ciclo de vida. Smith también instaló una pasarela de rejilla moldeada Corvex® de Fibergrate en el área de aguas residuales del taller, lo que garantiza la seguridad en toda la instalación, incluso en condiciones de humedad.
