# CASO PRÁCTICO

## Metales y minería

**Ubicación:** Saskatchewan, Canadá

**Aplicación:** Bandas transportadoras de potasa

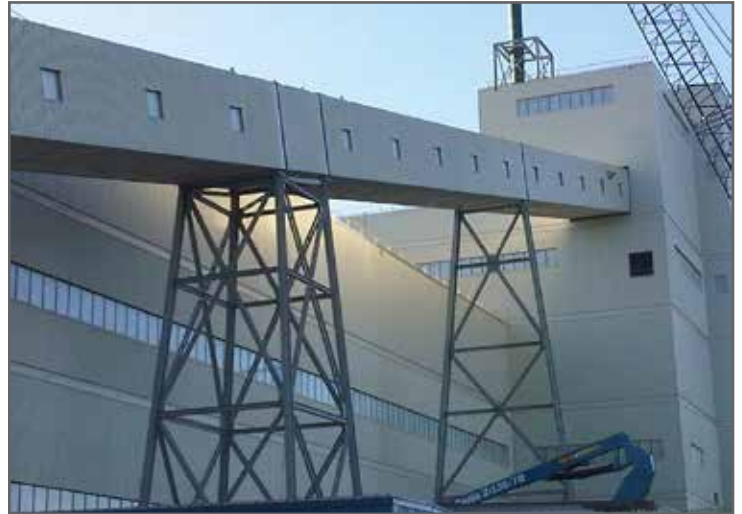
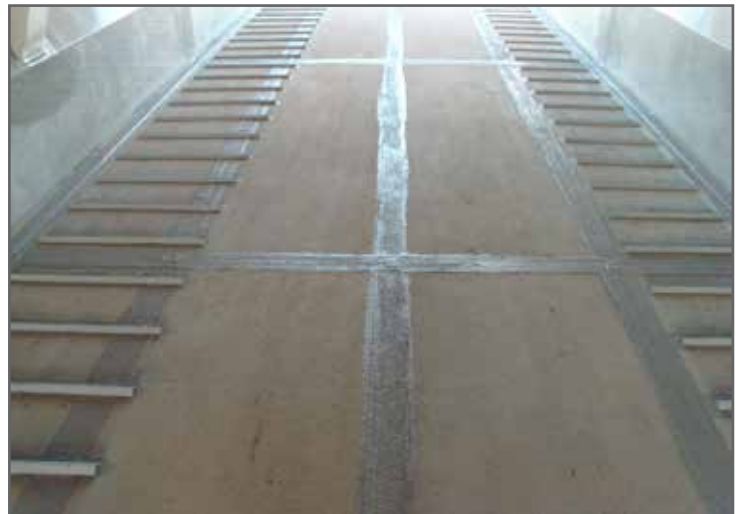
Fibergrate diseñó, fabricó e instaló una estructura continua de piso y muros utilizando una combinación de componentes de FRP existentes y elementos especialmente desarrollados para este proyecto. Los componentes fueron fabricados en las instalaciones de Fibergrate en Oshawa, Ontario, y posteriormente enviados a B.I.D. Ltd., en Woodstock, New Brunswick, donde se instalaron en los bastidores de acero de las estructuras de bandas transportadoras y se prepararon para su ensamblaje final en sitio. La estructura de acero fue protegida con un sistema de recubrimiento de alto desempeño compuesto por un primario rico en zinc Carbozinc® 859 y dos capas de epóxico Carboguard® 890. Una vez completadas estas secciones, fueron transportadas al sitio del proyecto para su instalación y ensamblaje final.

La combinación de componentes ligeros de FRP y recubrimientos de alto desempeño permitió entregar una solución duradera, confiable y resistente a la corrosión. El resultado fue una estructura capaz de operar durante años en un entorno altamente corrosivo, al tiempo que ayudó a reducir costos de construcción y mantenimiento. Mediante una estrecha colaboración con Potash Corporation of Saskatchewan (PCS) y AMEC, StonCor desarrolló una solución innovadora que mejoró la vida útil del proyecto y optimizó el desempeño de la instalación.
